# 被災住宅の復旧と耐震補強

—Ⅳ木造住宅の被災度区分判定基準および  
復旧技術指針2015年改訂版—  
(一財)日本建築防災協会

耐震診断・改修方針および改修設計案

OS邸、MS邸、UM邸、NM邸

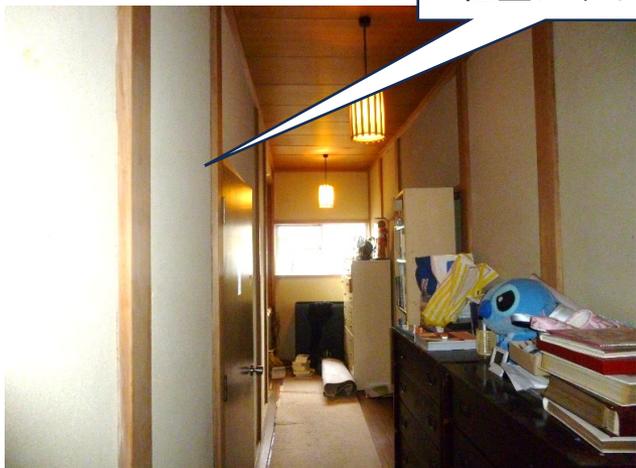
2階X方向

柱壁にずれ跡

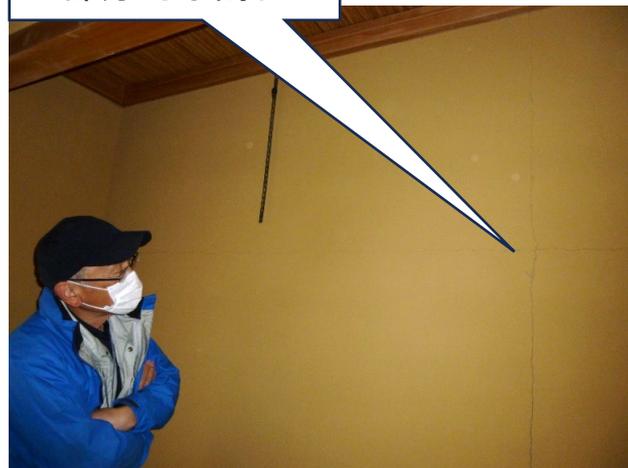
2階Y方向

部分的な割れ

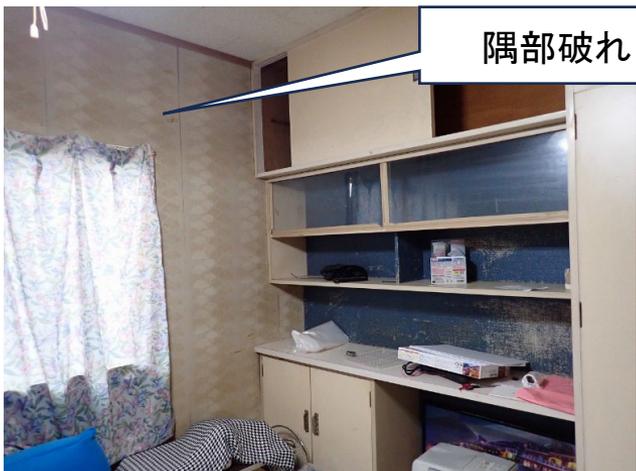
隅部破れ

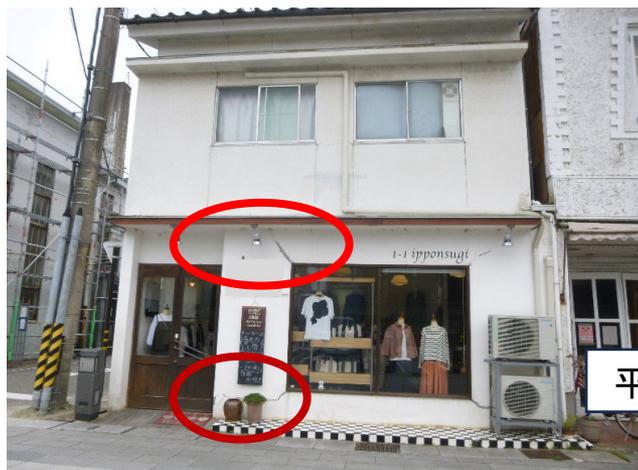
1階X方向

平面部分に割れ

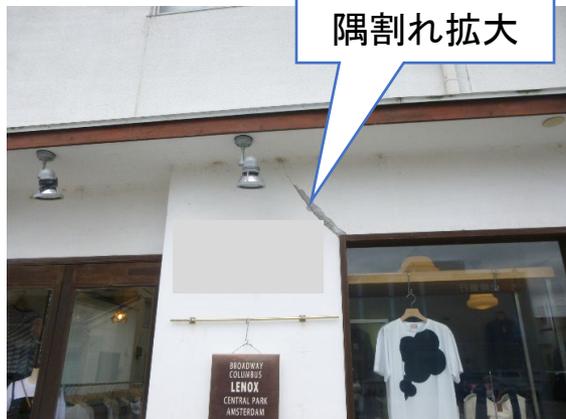
隅割れ拡大

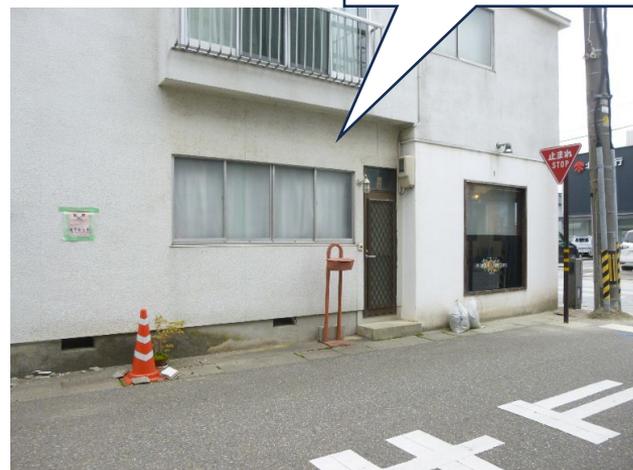
1階Y方向

平面部分に割れ

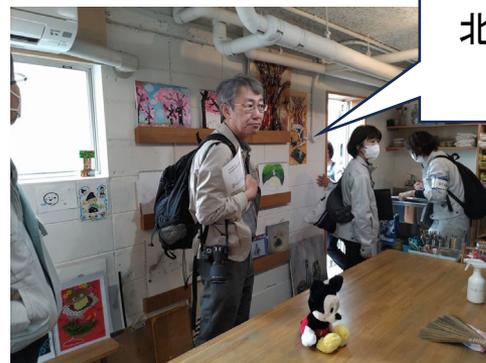
北側ブロック壁  
部被害なし

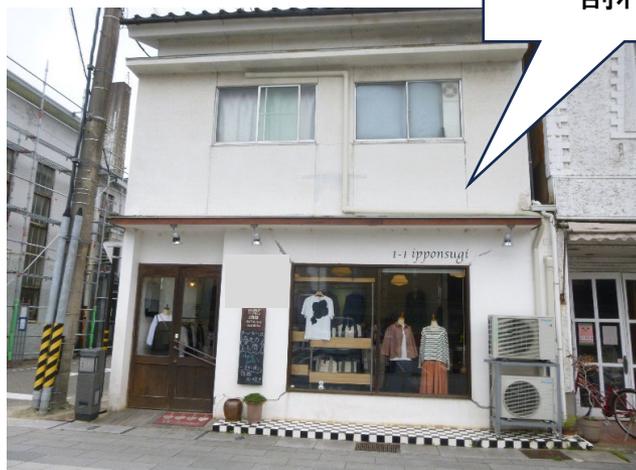
2階X方向

開口部隅以外の  
割れ拡大

- 七尾市が助成対象としている段階的改修（0.7改修）を採用する
- 剥落したモルタル外壁や脱離した内壁合板張りは補修し、その部分は健全として評価する
- 1階ブロック壁部分が非常に強く壁の配置バランスに偏りがあるため、店舗部分に対して、新規基礎併設を伴う耐震ログシェルターを導入する。新規基礎の根入れを深くすることで、今後の液状化対策にもなる
- 2階に対しては、通常の構造用合板補強で必要な性能が確保されるようにする

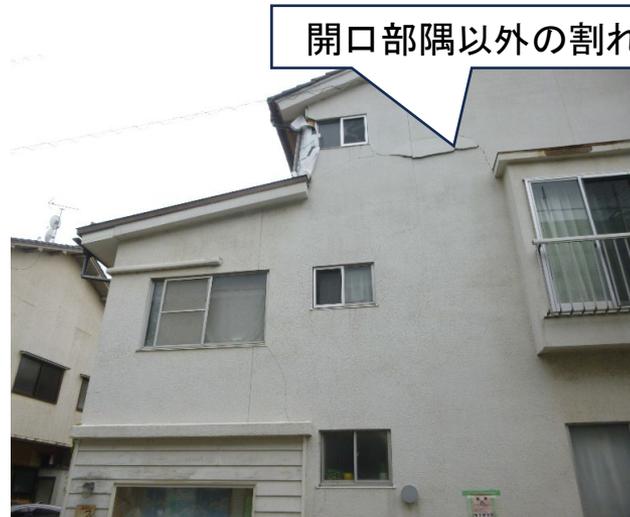
2階Y方向

開口部隅以外の割れ拡大

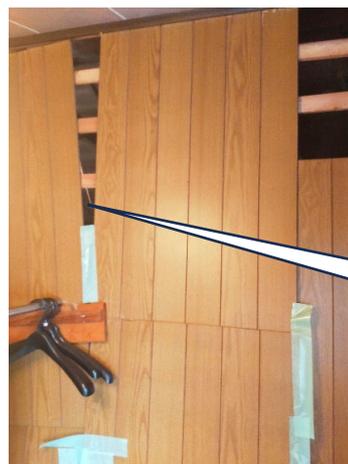
化粧ボードの剥  
がれ
