# 被災住宅の復旧と耐震補強

—Ⅳ木造住宅の被災度区分判定基準および  
復旧技術指針2015年改訂版—  
(一財)日本建築防災協会

耐震診断・改修方針および改修設計案

OS邸、MS邸、UM邸、NM邸

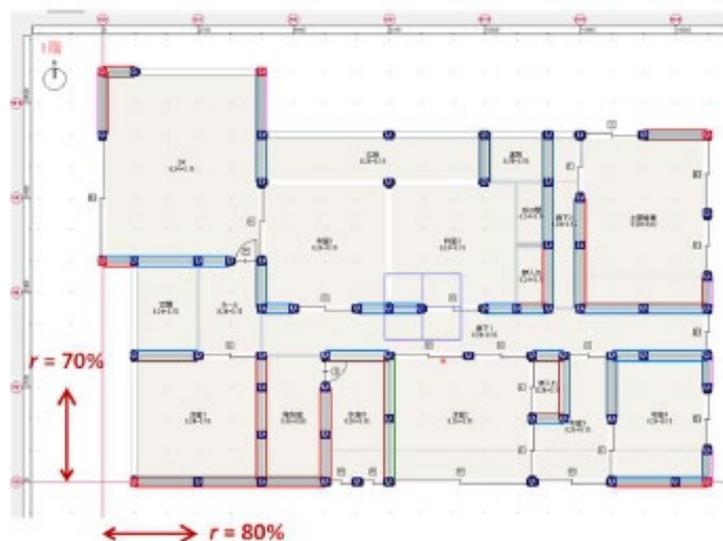
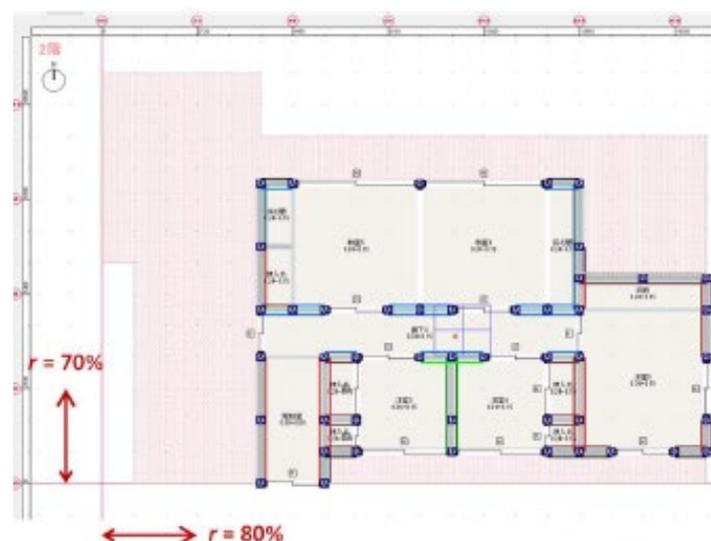
現況診断評点 (損傷による耐力残存率を考慮)

階	方向	評点		被災度	耐力残存率 $r$ (%)
		無積雪時	積雪時		
2	X	0.59	0.36	軽微	全通りに対し 80
	Y	0.48	0.28	軽微～小破	全通りに対し 70
1	X	0.42	0.31	軽微	全通りに対し 80
	Y	0.47	0.33	軽微～小破	全通りに対し 70

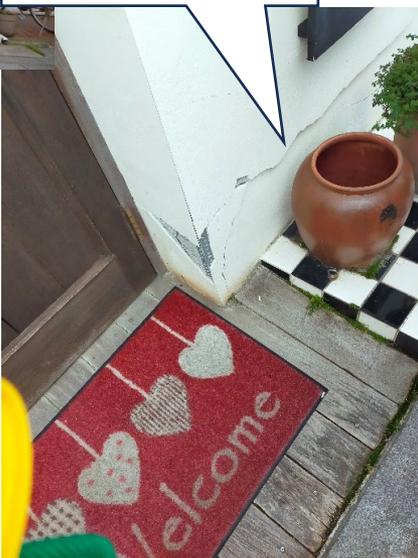
隅割れ拡大

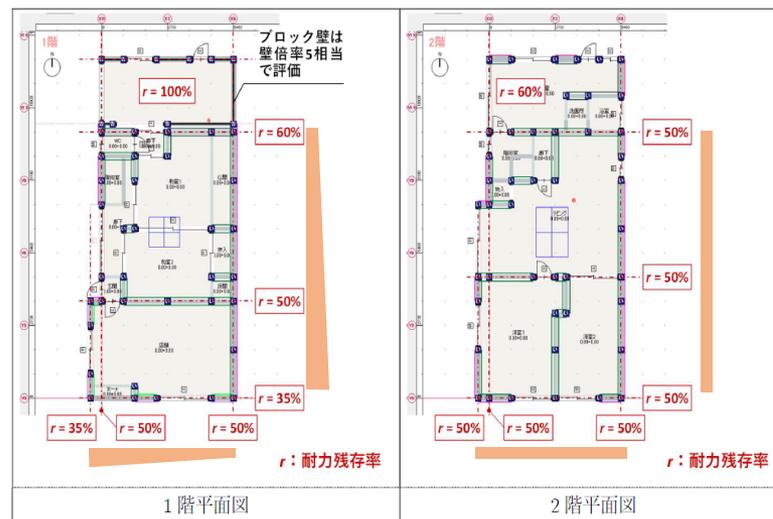
## 現況診断評点（損傷による耐力残存率を考慮）

階	方向	評点		被災度	耐力残存率 $r$ (%)
		無積雪時	積雪時		
2	X	0.44	0.29	小破～中破	Y0～Y11 通りは 50, 他は 60
	Y	0.78	0.52	小破～中破	全通りに対して 50 (X6 通りのブロック壁直上部分は 60)
1	X	0.52	0.40	小破～大破	Y0 通り 35, Y11 通り 60, 他は 50 (ブロック部は 100)
	Y	0.38	0.29	中破～大破	X-0.5 通り 35, 他は 50 (ブロック部は 100)

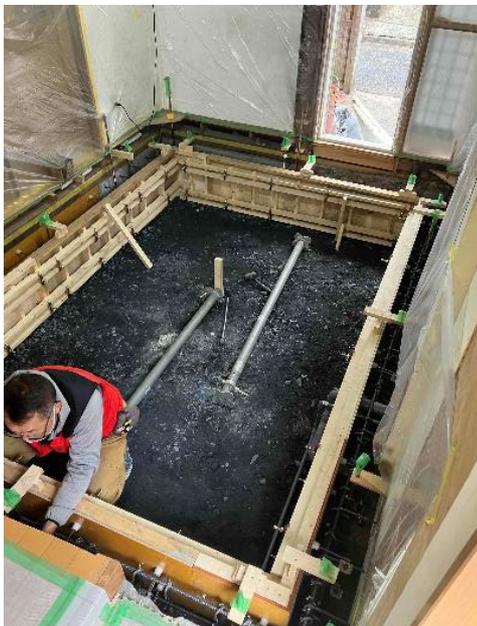
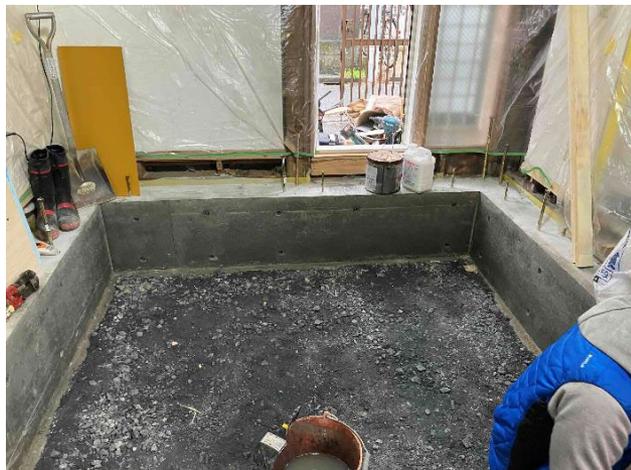
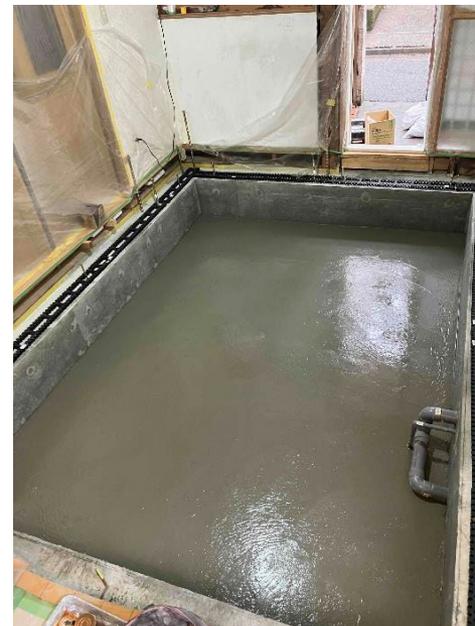
## 基礎施工

- 七尾市が助成対象としている段階的改修（0.7改修）を採用する
- 剥落したモルタル外壁や脱離した内壁合板張りは補修し、その部分は健全として評価する
- 1階ブロック壁部分が非常に強く壁の配置バランスに偏りがあるため、店舗部分に対して、新規基礎併設を伴う耐震ログシェルターを導入する。新規基礎の根入れを深くすることで、今後の液状化対策にもなる
- 2階に対しては、通常の構造用合板補強で必要な性能が確保されるようにする

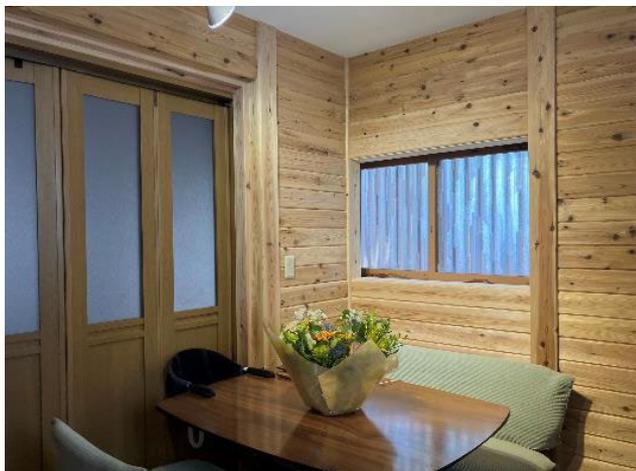
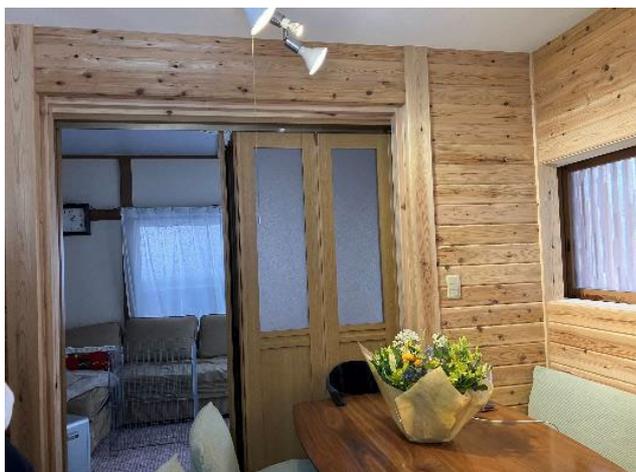
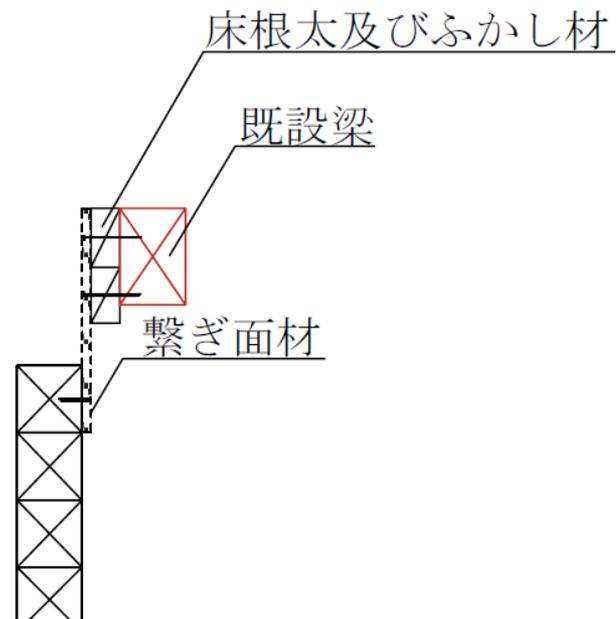
施工後

**新基礎の上に通常A工法でも可能  
ただし、  
上部既存梁とのつなぎは必要！**

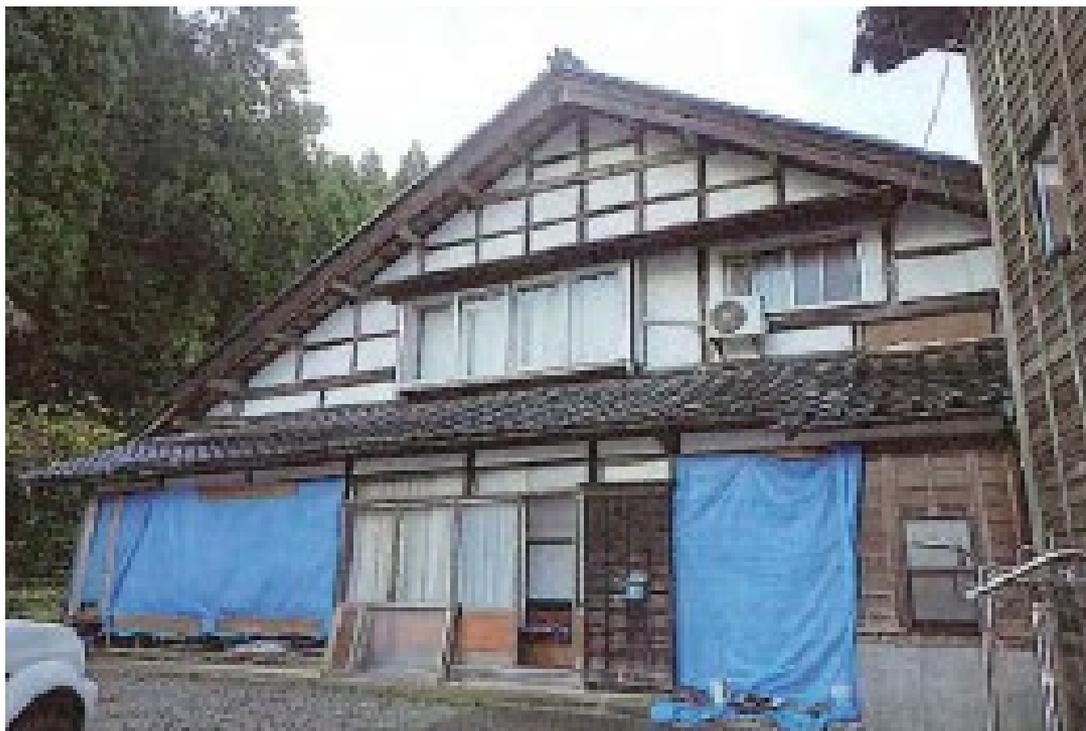
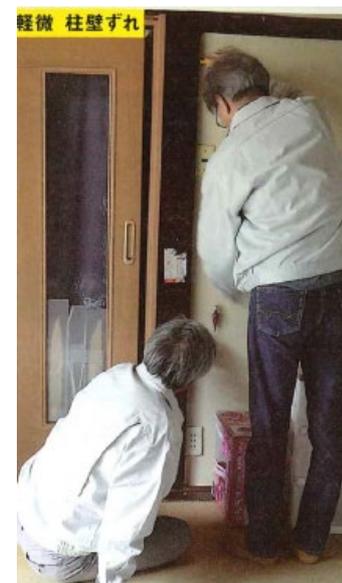
# 穴水町100年住宅 UM邸全景

震度6強で中規模半壊

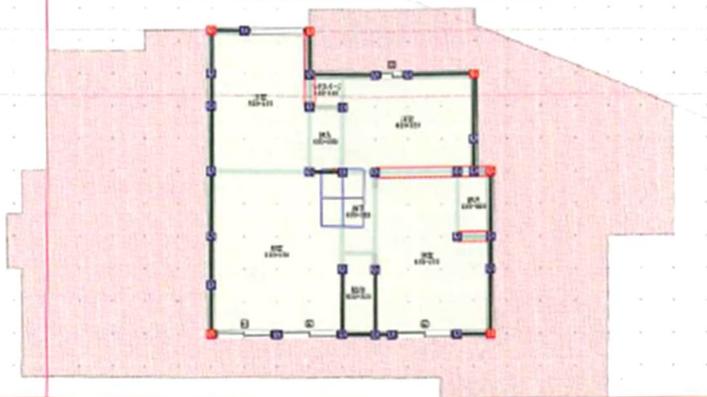
2階平面図

2階の被害は全域にわたって小さく、  
全ての通りの被災程度を「軽微」と見る

方向	無積雪時	積雪時	被災度	耐力残存率
2階	X	0.50 (0.55)	0.51 (0.62)	軽微	80%
	Y	0.77 (0.74)	0.96 (1.15)	軽微	80%
1階	X	0.22 (0.24)	0.16 (0.21)	小破と軽微	60%と80%
	Y	0.21 (0.26)	0.14 (0.22)	小破と軽微	60%と80%
